RELEVAMIENTO DE EDIFICACIONES DE HORMIGÓN EN LA BASE CARLINI, ANTÁRTIDA ARGENTINA

Palabras claves: patologías, permeabilidad, kT, corrosión, congelamiento y deshielo, Antártida Argentina

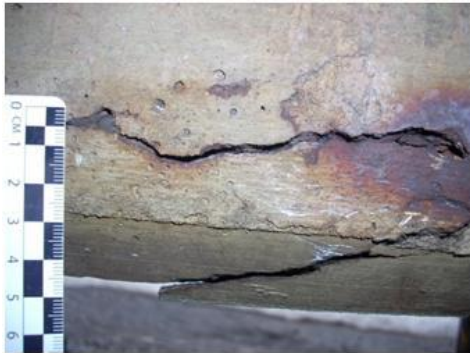
Figura 1. Fisuración por corrosión de barras de refuerzo en vigas de la Casa Principal.

A modo de resumen general, los procedimientos de reparación deberían comprender el retiro del espesor de recubrimiento en áreas con pobre adherencia, recuperar la pasivación de armaduras (con posibles reemplazos o empalmes de nuevas barras en sitios en los que se requiera, y protección con revestimientos de base cemento o industriales específicos), y restituir barras de acero en casos de pérdida de sección según las dimensiones requeridas.

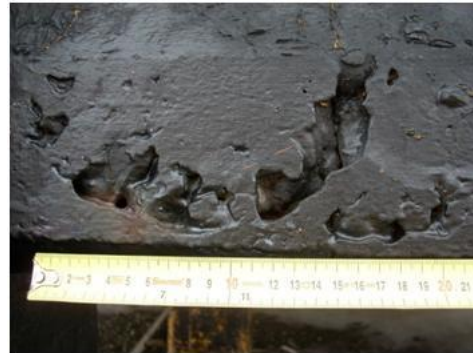
Figura 2. Defectos de compactación en vigas de la Casa Principal.

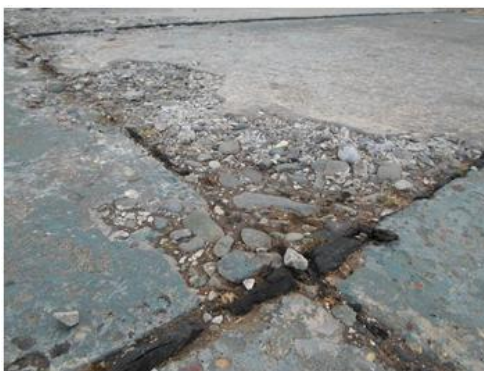
Figura 3. Rotura de bordes en losas, delaminación, desintegración, y juntas deficientes metálicas.

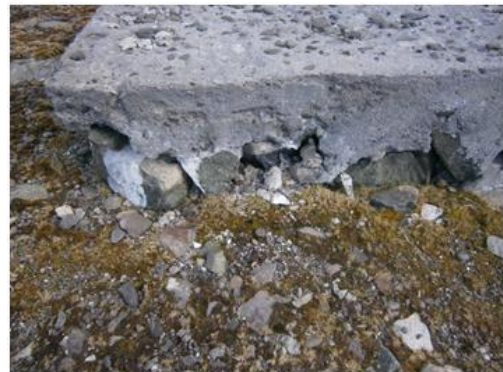
Figura 4. Sustrato soporte de la Antena con defectos de llenado y deterioro superficial.

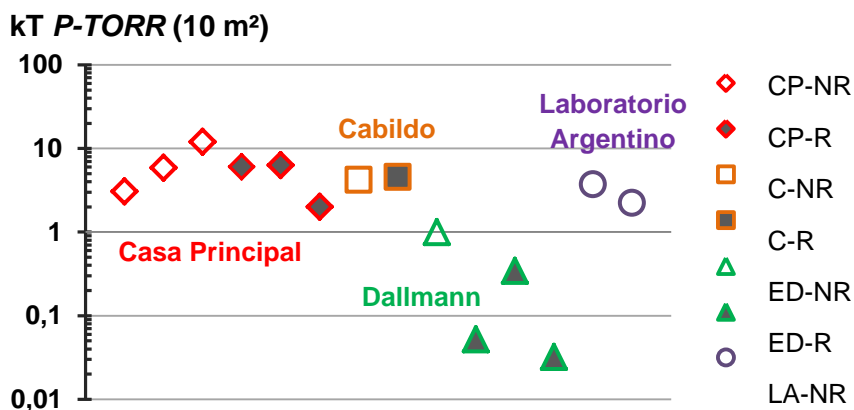
Figura 5: Resultados de permeabilidad al aire (kT) en estructuras de Base Carlini

En la Tabla 3 y en la Figura 5 se presentan los resultados obtenidos, ordenados según su localización y existencia de revestimiento en el sitio de análisis. Asimismo, se incluye una referencia a la calificación de la calidad del recubrimiento en función al criterio establecido en (7), que resulta, con excepción al caso del Edificio Dallmann en áreas con revestimiento bituminoso superficial, de nivel “pobre”.

Los valores que se informan con fondo sombreado fueron descartados por observarse influencia del contenido de humedad sobre el resultado de ensayo, mientras que en los restantes se detectaron diferencias apreciables entre valores individuales (de 1 o 3 órdenes de magnitud). En los casos de dispersión elevada, no fue informado el valor promedio, aunque se presume que valores sensiblemente bajos correspondieron a elevados contenidos de humedad en el punto de medición, o bien a lecturas efectuadas en un entorno de temperatura próximo al límite inferior admisible (Ver C-R-2 y ED-NR-3),

En el análisis comparado de mediciones en las que presentaba pintura bituminosa, se observa baja interacción en los resultados, a excepción del edificio Dallmann, para el que las diferencias resultan más apreciables. Para el caso del Cabildo, en el que la pintura era tipo látex, se infiere una escasa incidencia sobre la permeabilidad al aire del sustrato.
